故宫灵沼轩抗风性能简化分析^{*}

[摘要] 故宫灵沼轩是一座砌体结构与钢结构组合而成的文物建筑。为有效对其进行保护, 建立结构有限元模型, 参照《建筑结构荷载规范》(GB 50009—2012)相关规定, 确定作用在结构上的简化风荷载, 并开展静力分析, 以研究结构抗风性能。分别考虑风荷载从x向及y向作用于结构, 并考虑风荷载重现期为R=50年及R=100年, 研究了结构的变形及内力分布特点, 讨论了结构受力薄弱部位, 评价了结构安全现状。结果表明:x向或y向风荷载作用下, 灵沼轩砌体纵墙上部容易产生受拉破坏, 在日常保养中应加以重视, 但钢结构部分则处于安全状态; 与x向风荷载相比, y向风荷载作用下, 结构产生的内力和变形更大。此外, R=100年条件与R=50年条件相比, 风荷载无论作用于x向还是y向, 结构内力或变形峰值增量不明显。

Wind-resistance performances of Lingzhao Veranda in the Forbidden City by simplified analysis

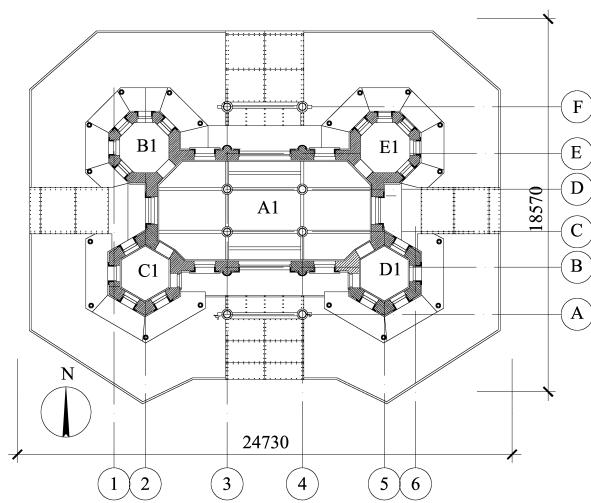
图1 灵沼轩结构平面图/mm

灵沼轩(水晶宫)位于故宫东六宫之一的延禧宫内, 始建于清宣统元年(1909年), 原设计用途为皇家园林里休闲娱乐场所, 后因国库空虚而被迫停建, 一直闲置封存至今。延禧宫是故宫内仅存唯一一座未完工的且具有近百年历史的仿西洋式建筑物。建筑形式为西洋式五顶塔形楼, 长 24.73m, 宽 18.57m, 总高为 14.62m, 地下、地上各 1 层, 且地上 1 层顶部正中及四角各缀有一铁亭(东南、西南六角单檐铁亭, 东北、西北为八角单檐铁亭, 中间为八角形双层檐铁亭, 共计铁亭 5 座)。现存结构形式为石砌体和钢框架混合承重结构, 其中石砌体为承重墙, 主要承担上部四角铁亭传来荷载; 钢框架则主要承担中间铁亭传来荷载。建筑平面尺寸见图 1, 部分字母含义为: A1 为中

间二层八角亭位置, B1 为西北八边形围廊及其上部八角亭位置, C1 为西南八边形围廊及其上部八角亭位置, D1 为东南六边形围廊及其上部六角亭位置, E1 为东北六边形围廊及其上部六角亭位置。建筑现状照片见图 2 所示。

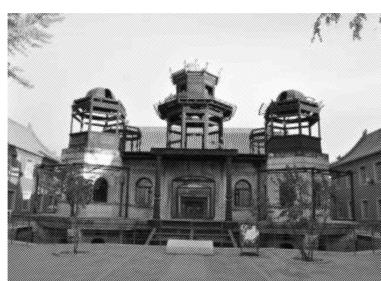
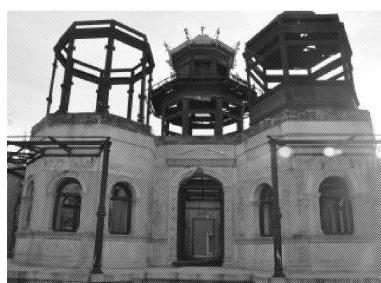
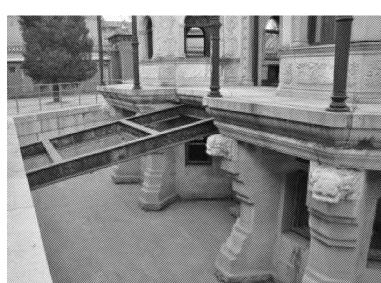
图2 灵沼轩现状照片

(a) 地上部分正立面

(b) 地上部分侧立面

(c) 地下部分东南视

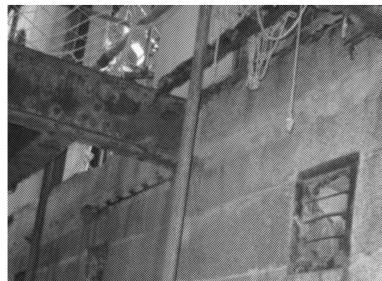
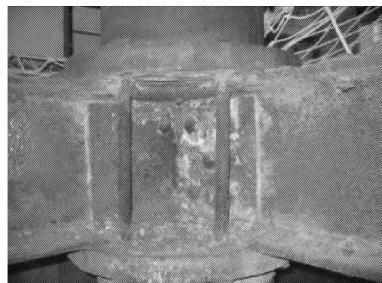
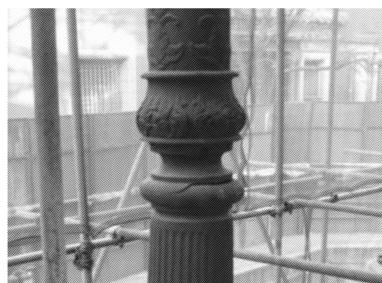
图3 灵沼轩钢结构残损部分照片

对于灵沼轩钢结构部分而言, 由于历经年代长久, 在不同因素作用下, 该结构出现了较为明显的残损问题。经勘查, 结构主要残损症状包括非主要承重铁件锈蚀及缺失、部分梁柱节点锈蚀、个别位置的铸铁柱存在开裂等, 见图 3。试验分析表明^[1]: 灵沼轩

(a) 锈蚀、缺失的龙骨

(b) 锈蚀的梁柱节点

(c) 柱裂缝

钢铁质构件的主要锈蚀机理为大气环境下的电化学腐蚀,其所处的外部环境及自身的材质、加工特点,均可对锈蚀程度产生影响;而金属构件的断裂、变形,除了构件自身的材料特性外,还与其承受的构造应力、环境高低温交变以及不恰当的填充材料有关。

如前所述,灵沼轩钢结构的主要残损现状包括构件表面锈蚀、钢节点的梁端与柱顶连接松动、个别构件开裂等。对于梁柱节点而言,由于缺乏试验条件,因此无法通过现场取样方法来获得钢节点现有刚度值。文献[5]~[8]研究了钢节点刚度退化特性,获得的节点转动刚度值在10⁸数量级(初始状态)与10⁵数量级(退化后)之间。此外,综上所述,本文在确定梁柱节点的刚度值时,从保守角度出发,对1层节点,取k_{rotx}=k_{roty}=k_{rotz}=1.5×10⁵N·m/rad,即考虑节点刚度很严重退化;对2层节点,取k_{rotx}=k_{roty}=k_{rotz}=0,即节点完全松弛。采取上述值来模拟灵沼轩承重框架的钢节点刚度现状。对于表面锈蚀及开裂构件而

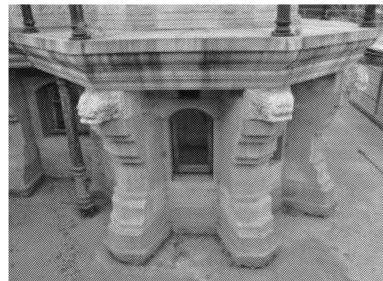
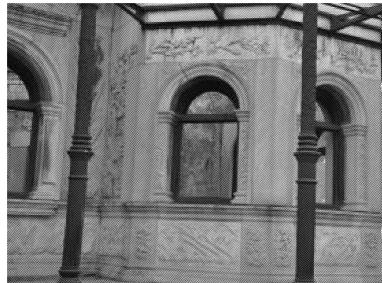
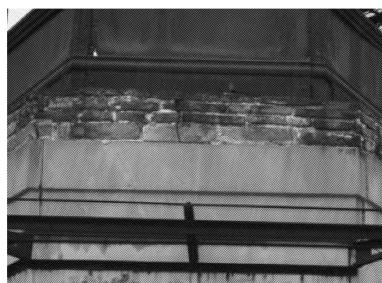
图4 灵沼轩砌体部分现状照片

料组成:地下一层建筑墙体材料为花岗岩,地上一层墙体材料为汉白玉,地上一层室内贴瓷砖处及铁亭基座部分墙体材料为砖。砌体结构部分的现状照片见图4。勘查发现,墙体的主要现状为:花岗岩墙体完好,汉白玉墙体轻微风化、开裂,砖墙体局部松动。由于上述问题并不明显,因此可以认为灵沼轩砌体部分结构现状较好。

(a) 花岗岩墙体

(b) 汉白玉墙体

(c) 砖墙体

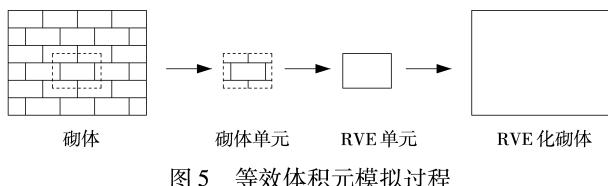
图5 等效体积元模拟过程

砌体结构是由砖和砂浆两种不同材料砌筑而成的复合结构,在各种受力状态下的力学特性复杂,匀质化理论可作为一种行之有效的手段运用于无筋砌体结构的力学性能研究中。研究表明^[2-4]:应用匀质化理论分析材料力学性能时,需要提取一个等效体积单元(Representative Volume Element, RVE)作为特征单元体,这是匀质化方法的主要研究对象。等效体积单元需要满足的条件为:1)所有砌体材料;2)结构为周期性连续分布;3)RVE单元在连续模型和离散模型之间提供单元划分。采用RVE匀质化方法模拟砌体材料力学性能,匀质化模拟过程见图5。

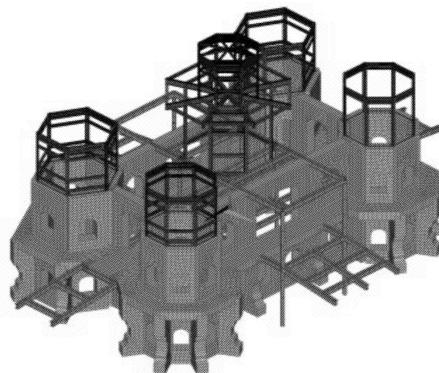
图6 灵沼轩有限元模型

采用有限元分析程序ANSYS中的BEAM189单元模拟梁、柱构件,MATRIX27单元模拟梁柱节点,SHELL181单元模拟墙体,考虑墙、柱底部固定在地面,一、二层工字钢梁与墙体相交处为嵌固连接,建立灵沼轩有限元分析模型,见图6。模型含梁、柱单元1603个,节点单元32个,墙体单元14327个。

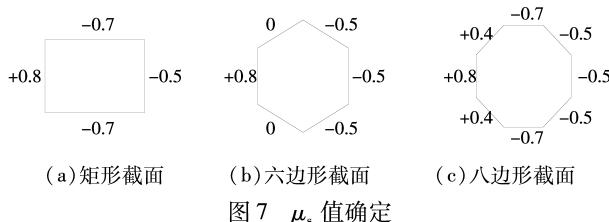
图7 μ_s 值确定

式中:w_k为风荷载标准值;β_z为高度为z处的风振系数,《规范》8.4.1规定:对于高度大于30m且高宽比大于1.5的房屋,以及基本自振周期T₁大于0.25s的各种高耸结构,应考虑风压脉动对结构产生顺风向风振的影响,灵沼轩结构特性不满足上述要求,可取β_z=1;μ_s为风荷载体型系数,根据《规范》表8.3.1,灵沼轩平面形状为矩形的砌体及一、二层钢框架部分取值见图7(a),平面形状为六边形的砌体及钢框架部分取值见图7(b),为八边形砌体及钢框架部分取值见图7(c),以上均假设风荷载方向由左向右;μ_z为风压高度变化系数,灵沼轩所在位置的地面粗糙度属C类,建筑总高小于10m,依据《规范》表8.2.1,取μ_z=0.65;w₀为基本风压,根据《规范》表E.5,重现期R=50年时,北京地区基本风压w₀=450N/m²;R=100年时,w₀=500N/m²。

依据以上条件并考虑荷载组合系数1.4与重力荷载组合,可求出灵沼轩结构各部分的荷载设计值,其中砌体结构部分为面荷载,钢结构部分为集中荷载。考虑上述荷载于x向施加在灵沼轩有限元模型上,开展数值模拟,分析结构的抗风性能。

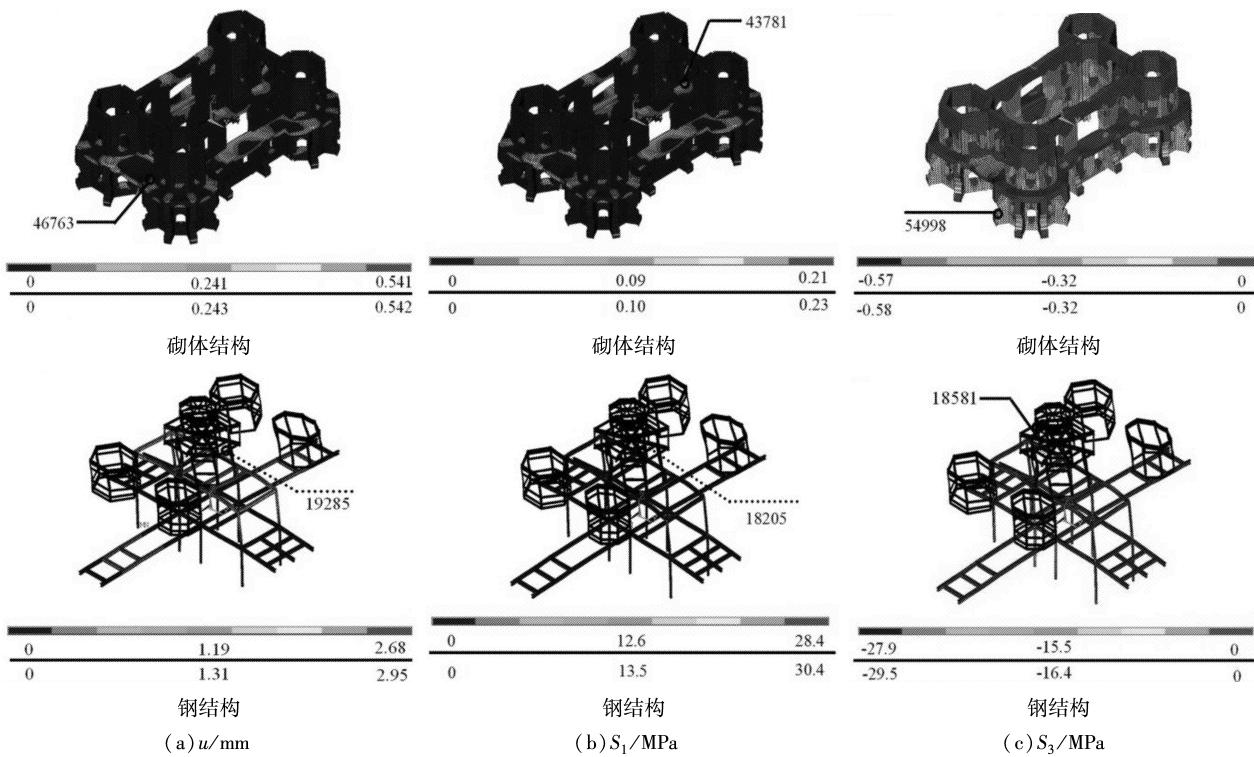
图8 x向风荷载作用下结构变形及主应力分布

x向风荷载作用下, $R=50$ 年及 $R=100$ 年条件下结构的变形(u)、主拉应力(S_1)及主压应力(S_3)分布见图8。图中分界线以上为考虑重现期为50年风荷载作用结果,以下为考虑重现期为100年风荷载作用结果;最大值节点编号直接在图上标注,以便于观察位置,如图8(a)中,砌体结构变形最大值的节点编号为46763,钢结构变形最大值的节点编号为19285。

(1) $R=100$ 年风荷载作用下,砌体结构的变形及内力相对于 $R=50$ 年风荷载作用下的增幅很小;相比而言,钢结构部分增幅略大。

构变形主要分布在一层顶板位置及二层纵向墙体中部。由于墙体较厚(约0.6m),因而风荷载作用造成砌体变形值很小。对钢结构框架而言,x向风荷载作用下变形较大部位在框架顶部及中间八角亭上部,但由于变形峰值很小,因而对钢结构整体不构成安全威胁。

(3)从所受内力角度来看,砌体结构部分的主拉应力较大部位与变形较大部位相似,且主拉应力峰值已远超过容许值范围(本分析考虑砌体结构抗拉强度很小),这说明在风荷载作用下上述位置产生受拉破坏的可能性比其他位置要大,因而在日常保养与维护过程中应予以重视;砌体结构部分主压应力较大位置主要在结构一层底部,但均在容许范围之内,因而不会产生受压破坏。对于钢结构部分而言,结构主拉应力较大值在框架二层顶部梁-柱、梁-梁节点位置及各亭上部,主压应力较大值分布在框架及各亭底部,但由于主拉应力及主压应力峰值均远小于容许值范围,因而在x向风荷载作用下,钢结构部分不会产生受力破坏。

(1) x 向、 y 向风荷载作用下结构的变形及内力较大值部位相似。对于砌体结构部分而言,主拉应力主要分布在纵墙中上部及一层顶部,主压应力则分布在一层底部;对于钢结构部分而言,主要分布在工字钢框架顶部节点及中间二层八角亭的上部。上述部位应加强日常维护与保养。

(2) y 向风荷载作用下,结构的内力与变形比 x 向风荷载作用下的相关值有不同幅度增大,因而对灵沼轩结构进行抗风分析时,应以 y 向作用为主。

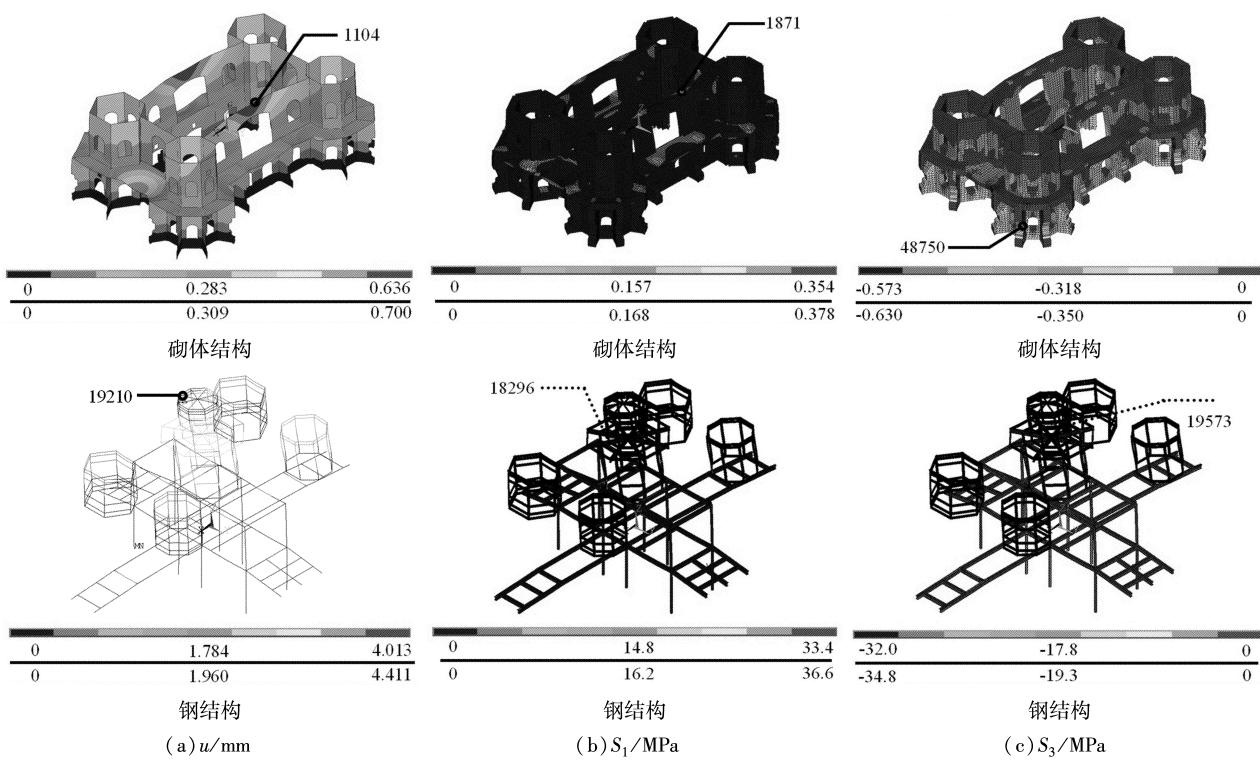
图9 y 向风荷载作用下结构变形及主应力分布

轩结构的变形及内力分布情况, 见图9。其中, 分界线及图中各数值的含义同前。易知:

(1) 从变形 u 分布图来看, 灵沼轩砌体结构变形值较大的位置主要位于前后纵向墙体中段上部及左右一层顶板中部, 钢结构的变形较大值主要发生在中间部位二层八角亭的上端。由于上述变形峰值均很小, 因而可认为在 y 向风荷载作用下灵沼轩结构不会因变形过大而产生破坏。另 $R=100$ 年与 $R=50$ 年相比, 灵沼轩的砌体结构及钢结构的变形峰值增量均很小。

(2) 从主拉应力 S_1 分布图来看, 对砌体结构部分而言, 其主拉应力较大值分布在一层顶板及前后纵墙中上段位置, 其中峰值位于前纵墙中段顶部, 且远超出容许值。由此可知, 在日常保养维护中, 上述部位应引起重视。对钢结构部分而言, 其主拉应力值较大部位主要在二层工字钢框架节点位置及中间二层八角亭上部。由于 $R=50$ 年及 $R=100$ 年条件下钢结构的主拉应力峰值均远小于容许范围, 因此可认为 y 向风荷载作用下灵沼轩钢结构部分不会产生受拉破坏。另 $R=100$ 年条件下, 砌体结构部分主拉应力峰值相对 $R=50$ 年增幅约为 6.8%, 钢结构部分增幅约为 9.6%。

大值($R=50$ 年,绝对值为 0.573 MPa ; $R=100$ 年,绝对值为 0.630 MPa)在容许范围内,因而不会产生受压破坏;对钢结构部分而言,其主压应力峰值较大部位主要位于中间八角亭的上部。由于峰值($R=50$ 年,绝对值为 32.0 MPa ; $R=100$ 年,绝对值为 34.8 MPa)远小于容许范围,因而钢结构部分不会产生受压破坏。另 $R=100$ 年条件下,砌体结构部分主拉应力峰值相对 $R=50$ 年增幅约为9.9%,钢结构部分增幅约为8.8%。

(3) 无论 x 向还是 y 向风荷载作用,灵沼轩钢结构部分产生内力或变形最大值并非开裂柱位置,而是

在于工字钢-铸铁框架的松动节点或中间八角亭二层上部,且节点松动或铸铁柱开裂的现状对钢结构的整体安全均不构成显著威胁。
