# 古建筑木结构内部缺陷与损伤现场检测技术探讨<sup>\*</sup>

**[摘要]** 提出了古建筑木结构内部缺陷与损伤的若干关键现场检测技术,包括工作流程的建立、无损检测仪器的比较优选、重点检测区域和一般检测区域的划分、不同部位构件无损检测方法的选用,并提出了运用应力波和阻抗仪技术对未被墙体包裹以及部分被墙体包裹的木柱进行无损检测的方法。在此基础上,对某寺庙的古建筑木结构进行了内部缺陷与损伤检测,结果表明该方法可行、数据科学,能准确把握住古建筑木结构的内部缺陷与损伤特点,可以为后续的安全鉴定和抗震鉴定提供可靠的技术参数和依据。

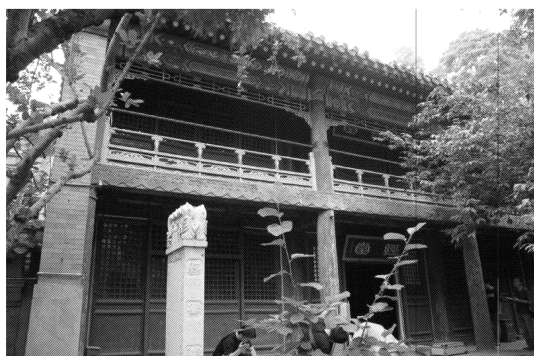
图1 东立面

京西某寺庙二进院西配殿,进深两间、面阔三间,为地上两层的带前廊抬梁式古建筑木结构。该建筑的始建年代不详,现场检查中发现有明显的修缮痕迹,但其原始设计图纸和历代历次普查及维修加固的文档资料均未保留。现场检测木楼盖的形式为格栅式木梁板结构,木柱基础采用柱础形式,1 层层高为 3.3m,2 层楼面至脊檩底面高度为 5.3m。该殿的东立面见图 1。1 层和 2 层结构平面布置见图 2 和图 3,木屋架立面见图 4 和图 5。

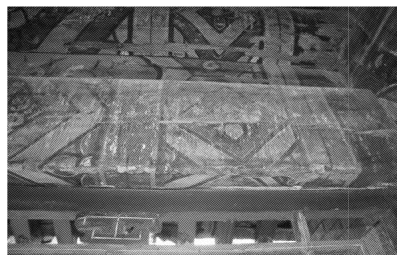
在现场允许条件下对该配殿的外观缺陷与损伤情况进行了普查(见图6,7),结果表明:1)1层的前檐柱普遍存在腐朽现象,其中①/④柱腐朽最为严重。2)1层④轴~⑥轴间的梁、枋构件均存在轻微的腐朽、开裂现象。3)2层的梁、枋、檩等构件普遍存在开裂现象,部分檩、枋等构件存在歪闪现象;大部分瓜柱均存在劈裂现象;屋顶大部分木椽均存在腐朽现象。4)部分梁柱、枋柱、檩柱等节点处均存在拔榫现象。

图7 2层3/④-⑥梁裂缝
